Das süd-östlich von Sittensen gelegene „Tister Bauernmoor“, ist seit 2002 Naturschutz-, FFH- und EU-Vogelschutzgebiet und somit ein Teil des NATURA 2000 Schutzgebietssystems.

Renaturierung - Öffentlichkeitsarbeit - Naturschutzmarketing -

Konkrete Maßnahmen zur Moorrenaturierung:

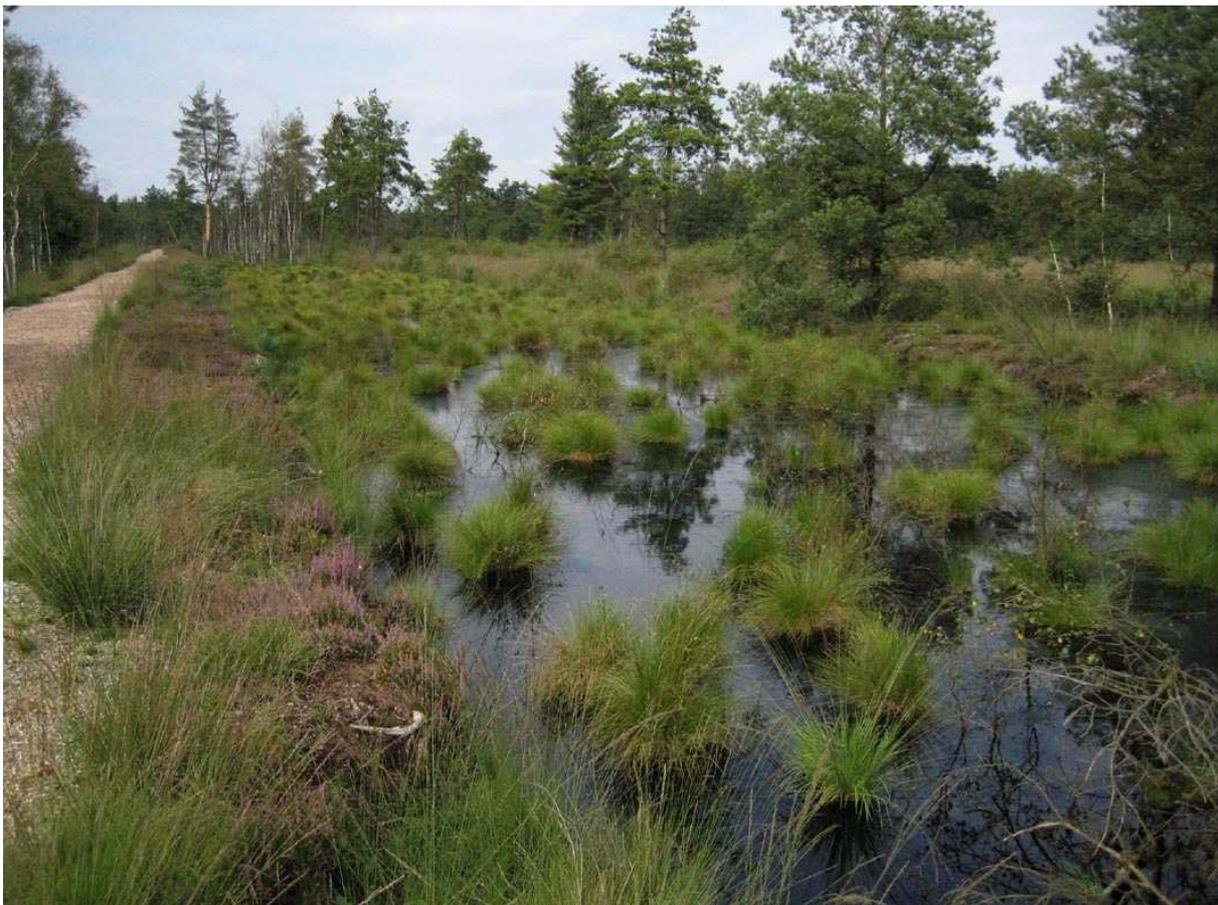
„Holzfederweg“ neben einem Handtorfstich

Erschlossen wird dieser Aussichtsturm mit einem drei Meter breiten „Holzfederweg“, gegründet auf einem überwiegend einlagigen Knüppeldammunterbau aus Kieferstammholz und einer leichten Holzhäckselaufgabe, ein Fußweg, der im Notfall auf rund 1200 Meter auch rettungswagentauglich ist. Fertigstellung 2003.

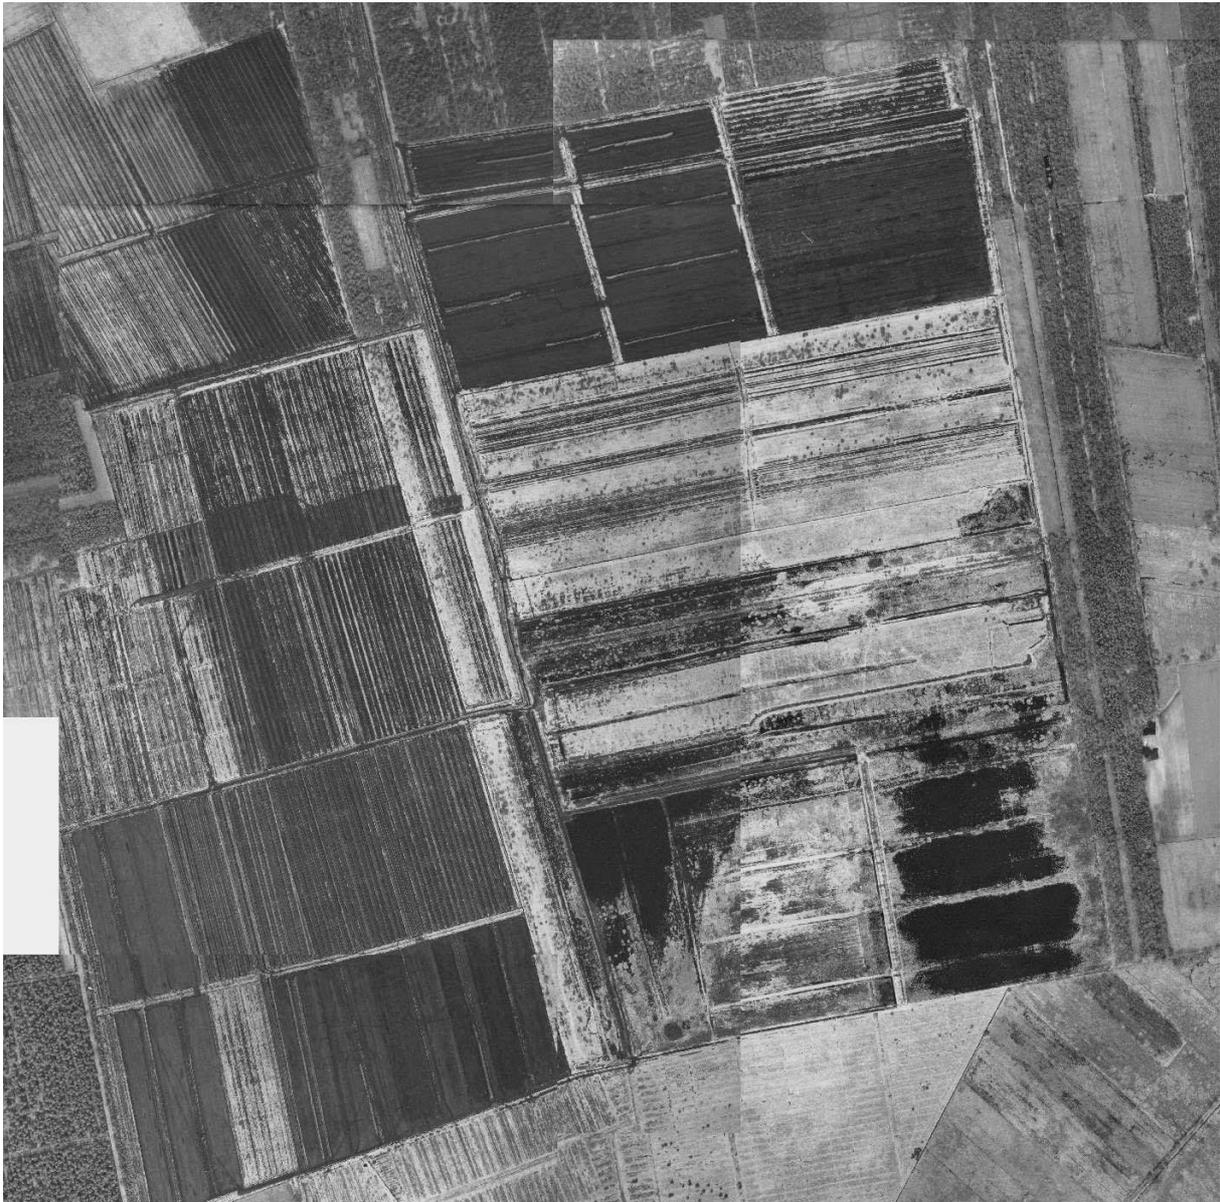
Luftaufnahme 1992

Die Grundstücke sind bis auf wenige Ausnahmen vom Landkreis Rotenburg (Wümme) erworben worden. Dadurch erübrigten sich weitestgehend langwierige Verfahren nach dem Niedersächsischen-Wasser-Gesetz. Mitte der 80 er Jahre wurden im südöstlichen Bereich (rote Markierung) des industriell abgebauten Moorareals mit kleinen Staumaßnahmen die ersten Wasserflächen gewonnen. Im Laufe der Jahre entwickelte sich das Ziel, den 570 Hektar umfassenden Gesamtkomplex systematisch hochmoor-optimiert wieder zu vernässen.

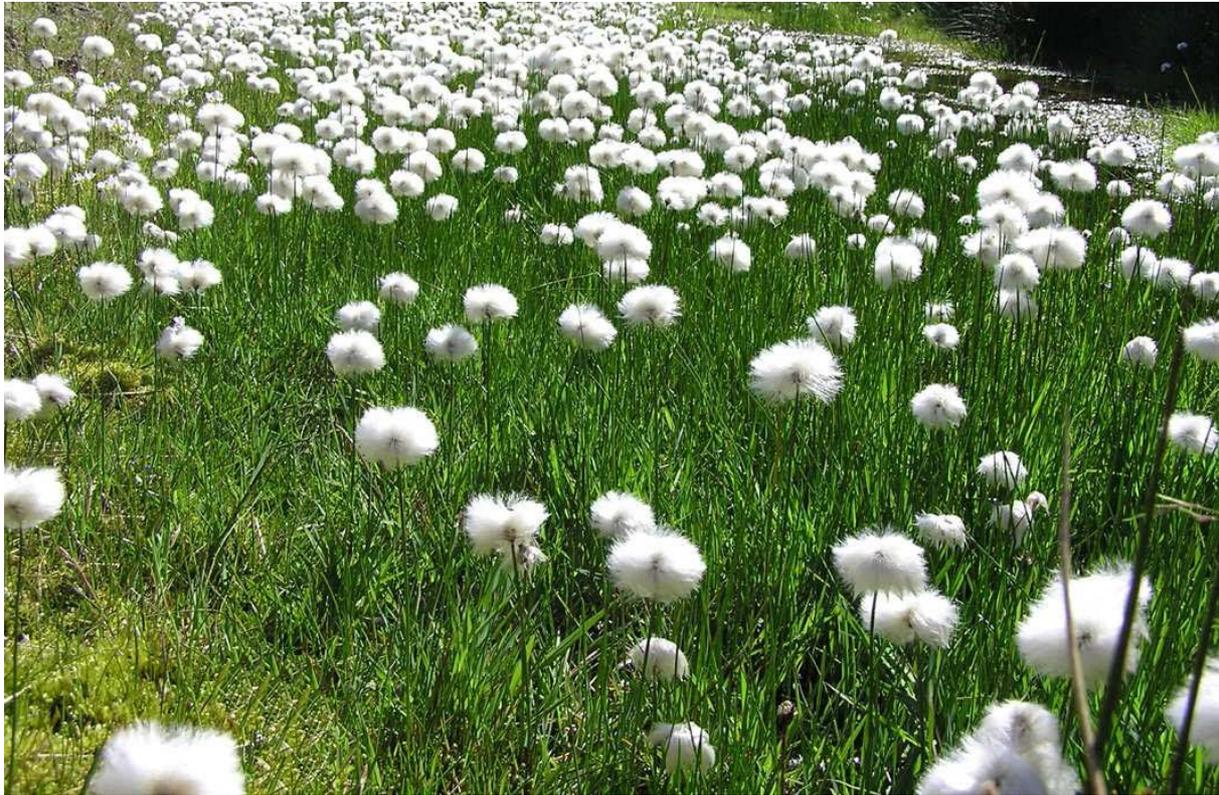
Durch Dämmung einiger Hauptentwässerungsgräben zwischen 1999 und 2001 setzte schon eine starke, aber zarte Dynamik in der moortypischen Entwicklung ein. In Folge erheblicher Niederschläge stellten sich im Zentrum der abgetorfen Fläche östlich vom „Gleisdamm“ schon ausgedehnte Vernässungsareale ein, die zusammenhängend über mehrere hundert Hektar groß waren. An mehreren Standorten hatten sich bereits kurzfristig ausgedehnte „Wollgrasfelder“ entwickelt.

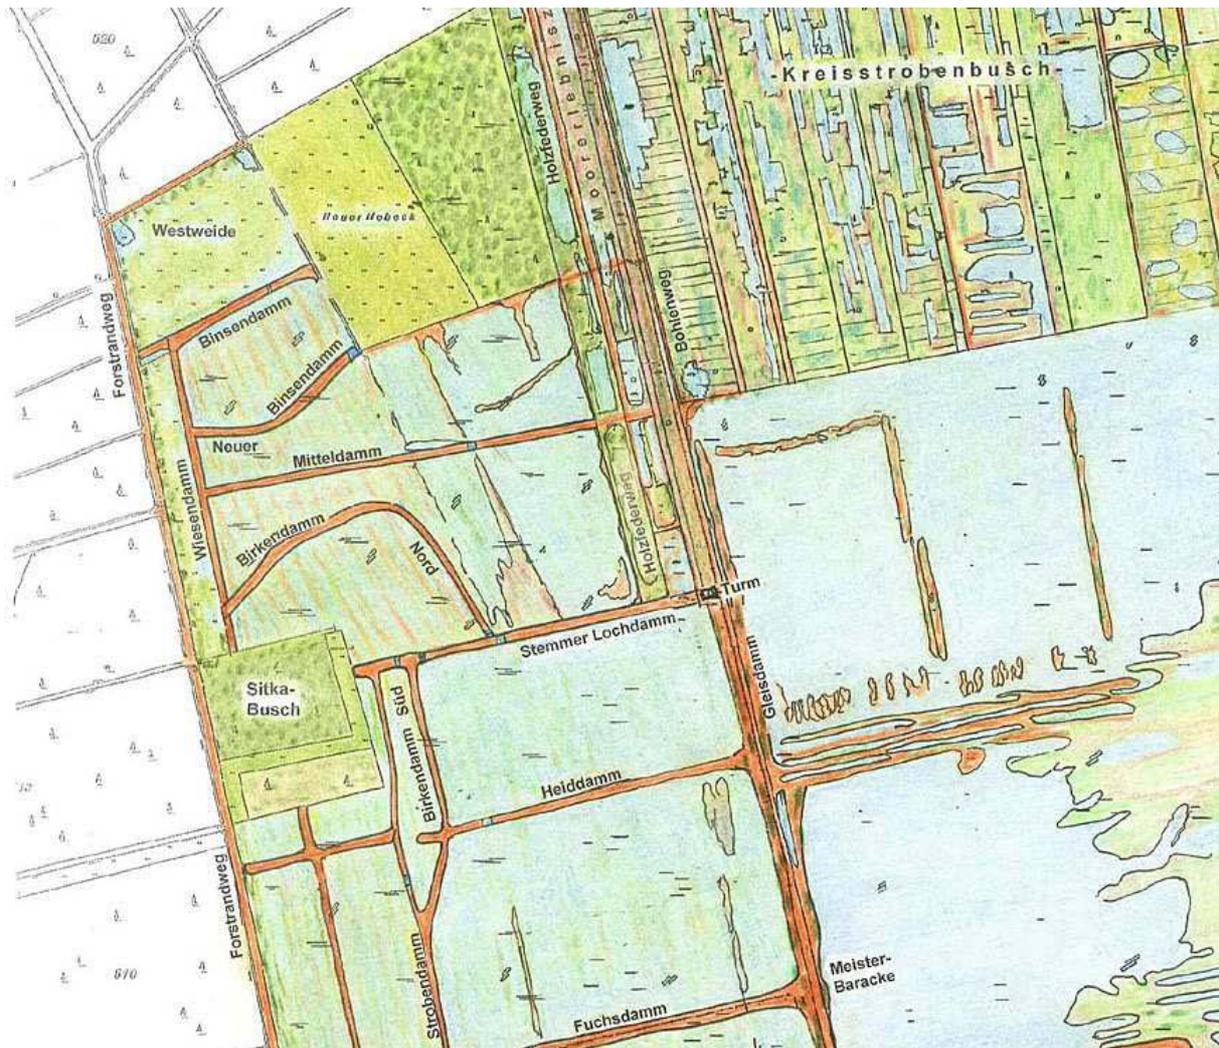
Wasserüberläufe an verschiedenen Stellen ihre Staufunktion zu verlieren drohten, labil gelagerte freie Dauerüberläufe mit einer Wasserdurchlaufhöhe von 25 cm zur Stabilisierung der Wasserhöhen und Befestigung der Dammkronen eingebaut. Die Seitenwände dieser Überläufe sind mit Palisaden und die Sohle mit waagrecht verlegten Halbhölzern befestigt. Die hierfür notwendigen Hölzer sind vorher überwiegend im „Sitka-Busch“, ein Forstbestand mit Weymouthskiefer am westlichen Rand des Naturschutzgebietes angefertigt worden. Zum Transport und Einbau des Baumaterials wurde ein kleiner 6t Hydraulikbagger mit 40 cm breitem Gummikettenlaufwerk verwendet.

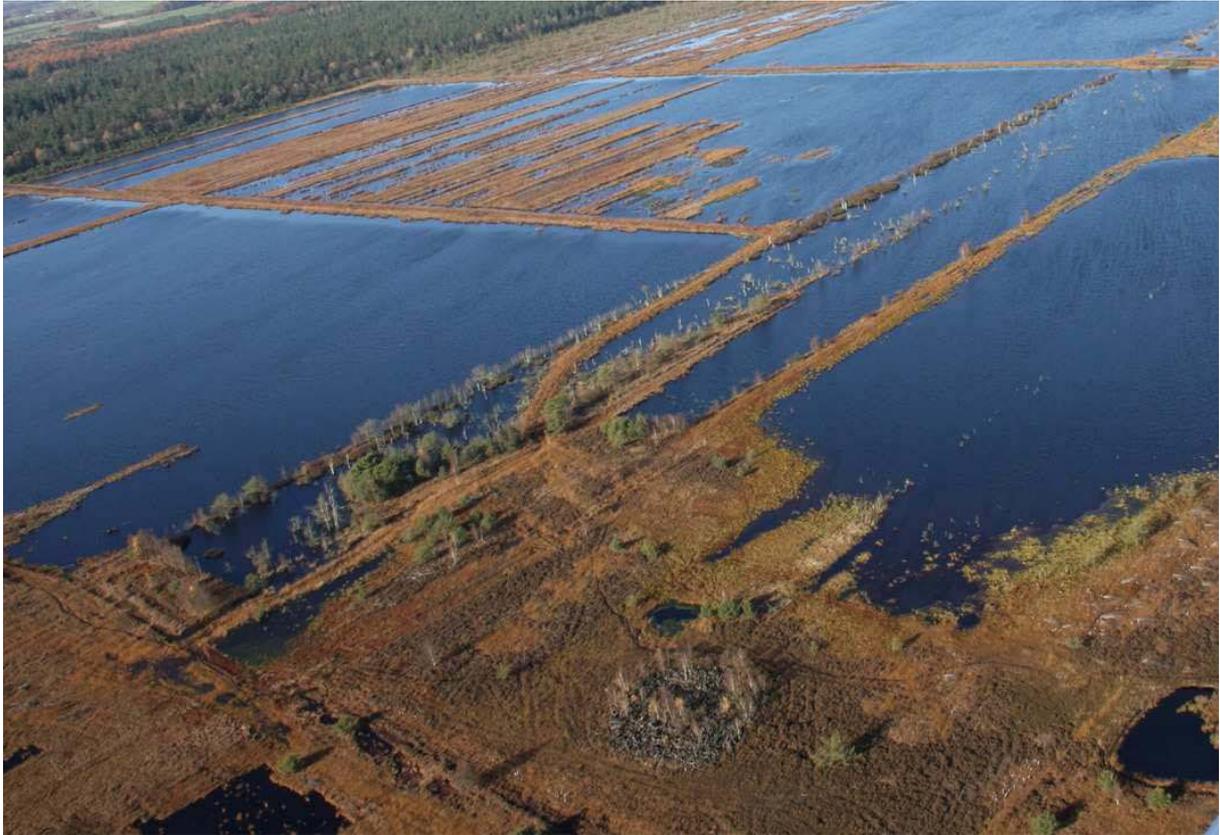
In der Foto-Mitte oben ist der neue gerundete Dammanschluss zwischen „Blinddamm“ und „Gleisdamm“ gut zu erkennen.

Durch die Sandentnahme wurden im eiszeitlichen Sandareal, den „Heidedünen“ an der Grenze zum NSG „Ekelmoor“, zwei kleine Senken gestaltet, die sich sofort mit Regenwasser füllten. Eine davon ist in der rechten unteren Ecke des Fotos zu erkennen.

Im Süd-Westen wartete folgende Herausforderung: Der „Blinddam“ endete östlich ca. 80 Meter vor dem „Gleisdam“. Da diese breite Lücke bis zum „Gleisdam“ etwa meterhoch unter Wasser stand, wurde vom südlichen „Gleisdam“ ein Dam aus Sand im Vorkopfverfahren aufgesetzt und nach der natürlichen Setzung ein Jahr später zur Dammsicherung mit einer Torfauflage und Pfeifengrassoden angedeckt. Warum jetzt hier Sand? Ganz einfach: Torf kann in wassergefüllten Bereichen im nassen Vorkopfverfahren nicht kurzfristig so aufgebaut und verdichtet werden, dass auf der neuen Damfläche Materialtransporte stattfinden können. Sand dagegen fällt durch das Eigengewicht natürlich so, dass er sofort befahren werden kann. Ein rechtwinkliger Anschluss an den „Gleisdam“ hätte zudem durch die Materialtransporte irreparable Schäden im Torfkörper auf dem schmalen „Gleisdam“ zur Folge gehabt.

Mit dem Anschluss des „Blinddammes“ an den „Gleisdamm“ entwickelte sich, wie erwartet, eine seichte, torfinselreiche, ca. 25.000 qm große Flachwasserfläche, in der Tiefen von 0,1 bis 20 cm vorkommen, die nachfolgend als Rastplatz vorwiegend von Kranichen und Kiebitzen angenommen wird. Im Spätsommer und Herbst halten sich hier bis zu 600 Kiebitze auf.

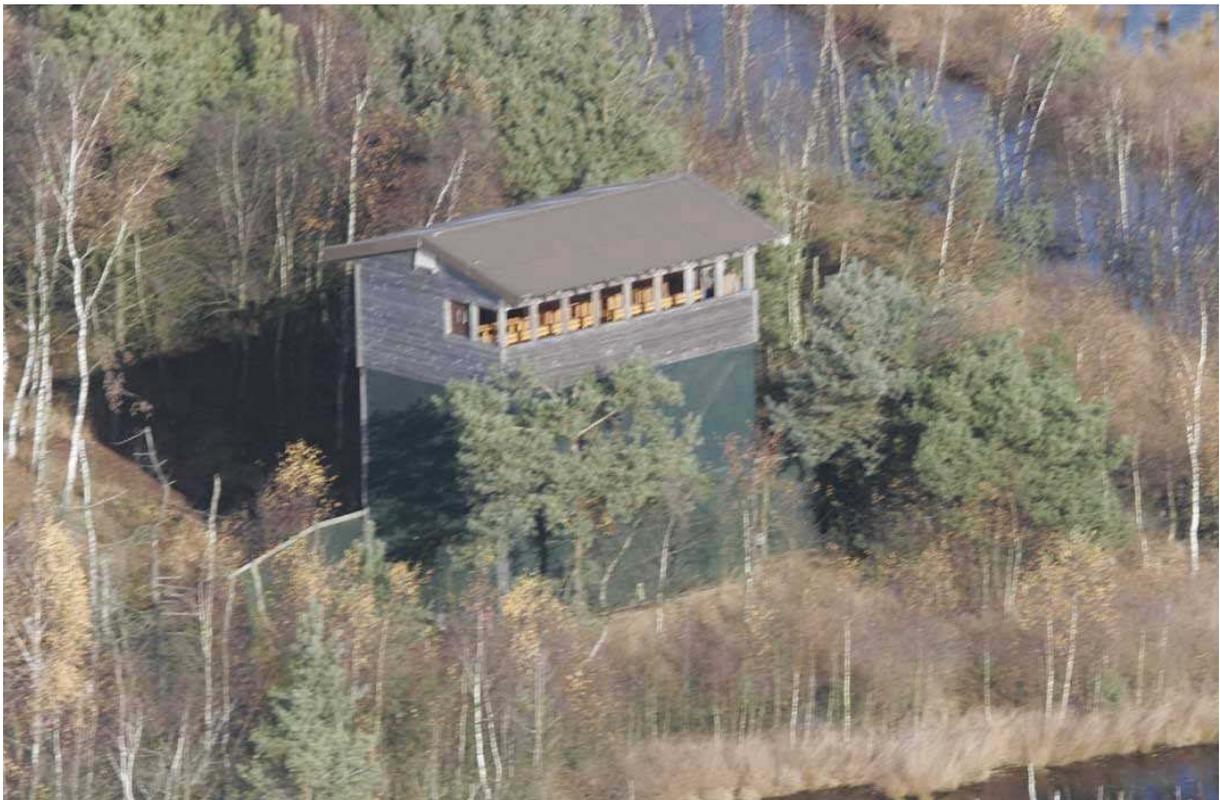
Aussichtsturm

Das Wasser im mittleren Bereich fließt im Nahbereich der Beobachtungswarte (Aussichtsturm) nach Norden durch alte Gräben in die teilweise schon gekammerten Handtorfstiche links und rechts des „Holzfederweges“, dem Erschließungsfußweg zum Aussichtsturm. Durch Stauvorrichtungen sind in der „Moorerlebniszone“ die vorhandenen bäuerlichen Handtorfstiche und Gräben so gestaltet, dass hier zum einen das Kiefernstammholz des Knüppeldammunterbaues des Weges zur besseren Haltbarkeit mit Wasser dauervernässt und zum anderen in den bäuerlichen Handtorfstichen ein erneutes Moorwachstum durch Schwingrasen-Gesellschaften mit Wollgras und Torfmoosen vom Publikum erlebbar wird.

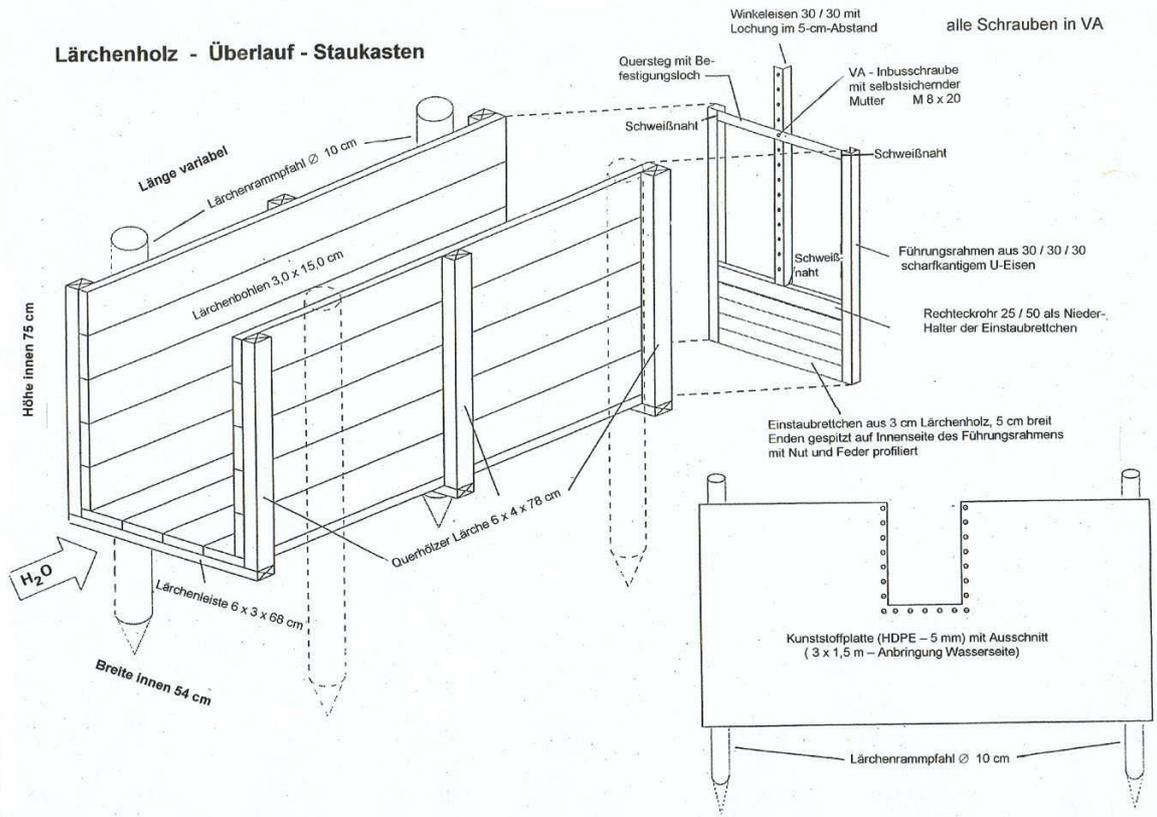
Kastenüberlauf nach J. Blankenburg (verändert)

Die sich mit den Jahren unterschiedlich einstellenden Wasserhöhen in den Poldern werden mit befestigten freien Überläufen, mit durch aufgesetzte Endbogenstücke regulierbare KG-Rohre oder auch mit regulierbaren Kastenüberläufen aus Holz in den verbliebenen Moordämmen an gezielten Stellen kontrolliert gehalten.

Lärchenholz - Überlauf - Staukasten

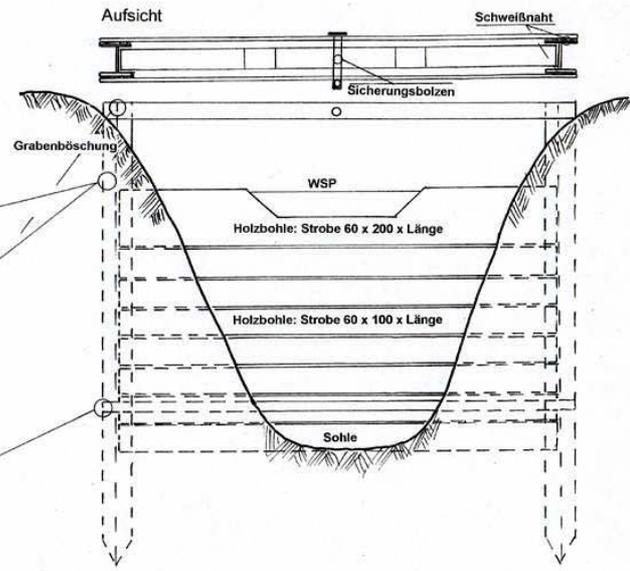
I-Träger oder U-Stahl geschweißt mit Bändern aus Flachstahl

Holzbohlen: Strobo 60 x 100 / 200 x Länge

I-Träger nach DIN 1025 z. B. I 80 oder IPB 100
Maße in mm: a = 80; b = 42; s = 3,9; t = 5,9; oder
a = 100; b = 100; s = 6,5; t = 10;

alternativ
U - Stahl nach DIN 1026 z. B. U 80 oder U 100
Maße in mm: a = 80; b = 45; s = 6; t = 8; oder
a = 100; b = 50; s = 6; t = 8,5;

Flachstahl nach DIN 1017
Maße in mm: Fl 40 x 6 (b x s = Breite x Stärke)

Ansicht (Schnitt)

Bevor das Wasser am Nordrand im Übergang in den mineralischen Bereich ebenfalls über einen Sollüberlauf in Rahmenbauweise in einen Forstgrenzgraben läuft, werden im nördlichen Bereich der „Moorerlebniszone“ durch Rohrüberläufe und Staueinrichtungen noch zwei flache Handtorfstiche mit Wasser versorgt.

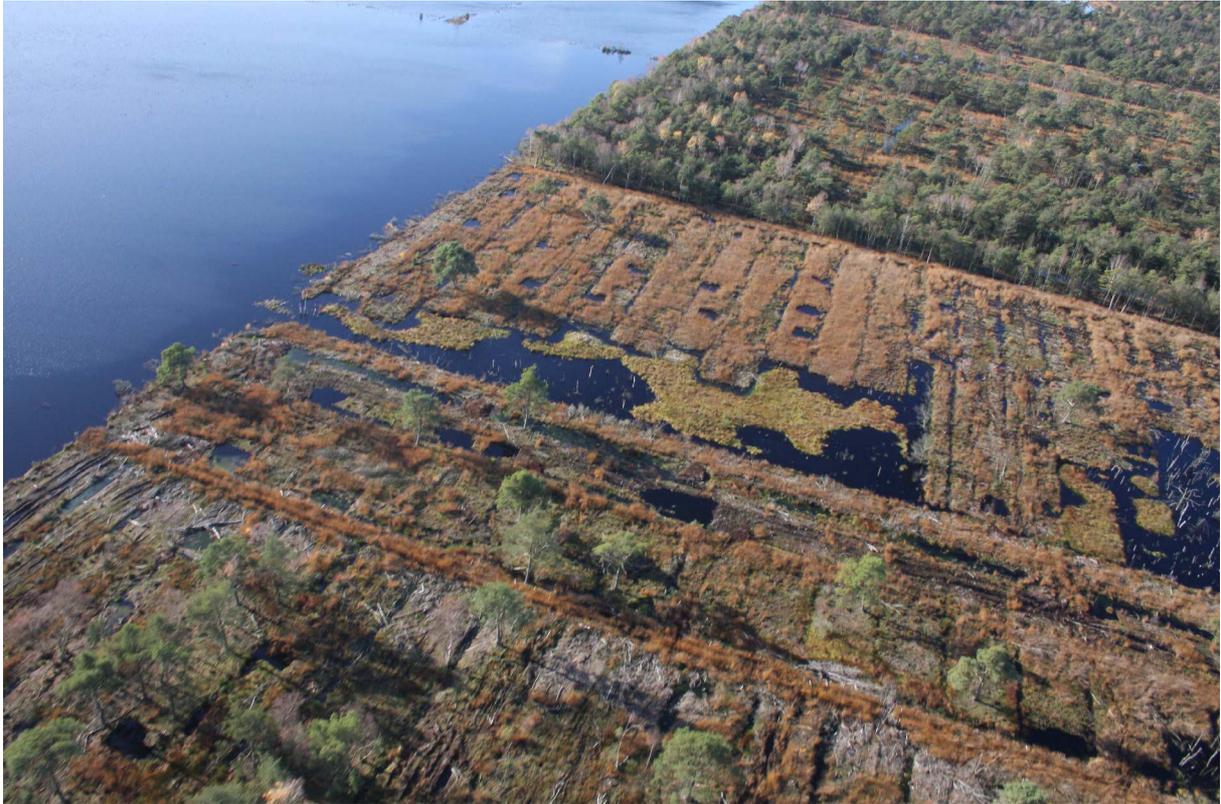
„Kreisstrobenbusch“ - südlicher Mittelteil nach der „Holzernte“

Die ganzbaumweise geschnittenen Gehölze sind vom vorgenannten Bagger während der Schnittausführung jeweils zu acht bis zehn Stück in Haufen reihenweise parallel zu Rückewegen zusammengelegt worden.

Um starke Oberflächenverwundungen in der typischen Bodenvegetation der gewachsenen und angewitterten Torfoberfläche weitestgehend zu vermeiden, wurde für den Holztransport aus den tief liegenden, schon stark vernässten Bereichen, eine eigens für diesen Zweck entwickelte, von einem Moorkettenbagger mit Greifzange beschickt und gezogene, schlittenartige Transportwanne mit hoher Bodenfreiheit eingesetzt. In den übrigen Torfkörperbereichen verkehrte ein mit Gleisbändern ausgerüsteter „Vorwarter“. Am vorübergehend eingerichteten Holzlagerplatz im Wiesenvorland am „Grünen Weg“ vor der Landesstraße zerkleinerte ein „Großhäcksler“ mit eigenem Kran das Holz gleich abfuhrfertig in Container, die laufend von Lkw abgefahren wurden. Das geschlagene Holzvolumen betrug etwa 32.000 Raummeter. Diese Maßnahme ist noch nicht endgültig abgeschlossen.

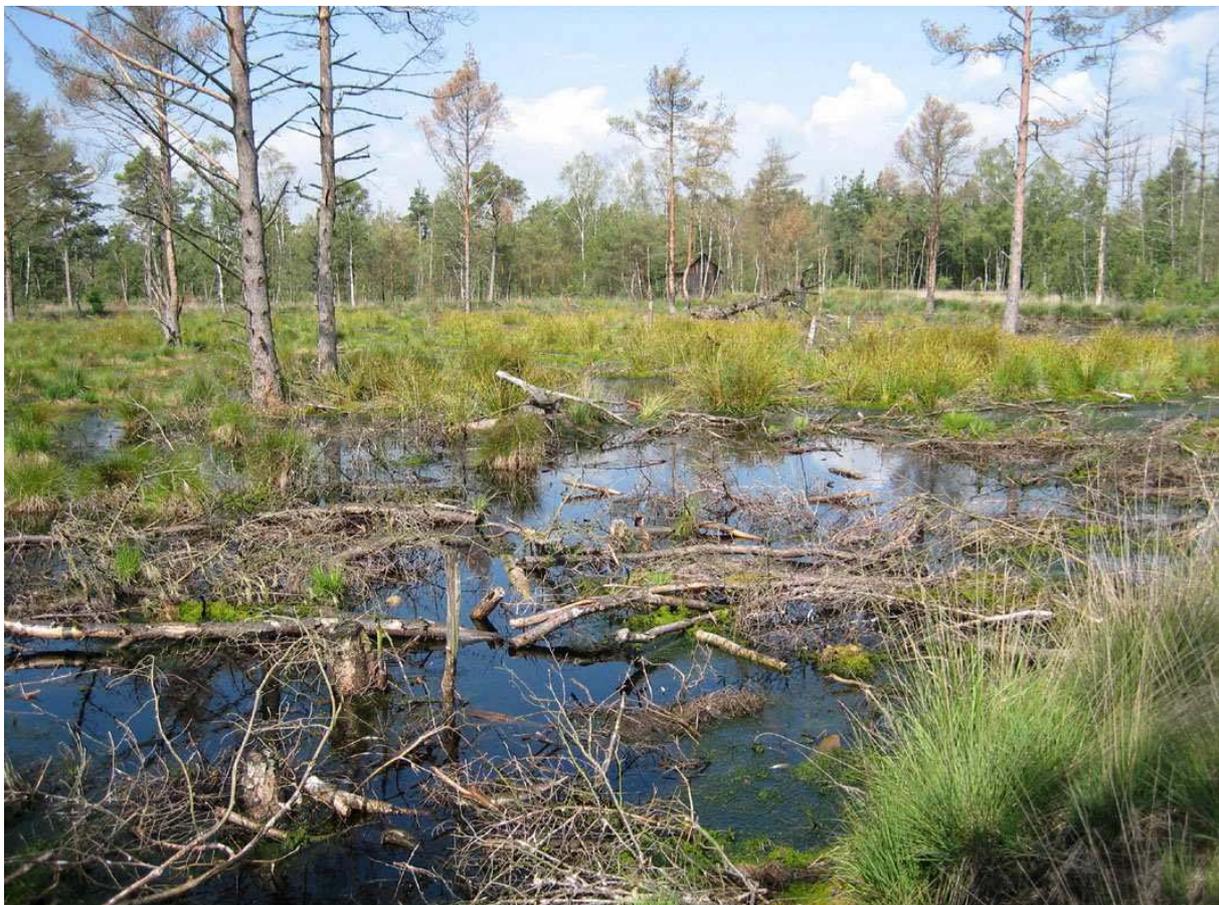
Vernässung im auslaufenden Torfkörper

Nach meiner Erfahrung sind diese kostengünstigen Ausführungsannahmen zur effizienten und nachhaltigen Moorvernässung in absehbarer Zeit leider nicht geeignet. Alle ehemaligen nach außen führenden Entwässerungsgräben müssen von innen (bzw. oben) nach außen (bzw. unten) in Abständen von maximal 15 bis 20 Meter mit mindestens 3-4 m langen Pfropfen aus gewachsenem Torf gedämmt bzw. gekammert werden. Dabei ist es wichtig, dass die Abdichtungen nach alter „Tiefbauermanner“ in möglichst annähernd „trockener“ Bauweise hergestellt werden. Nur so lassen sich unterschiedlich anstehende Torfarten gleichmäßig vernässen.

Das heißt, dass zuerst das ehemals teilweise schon vor hundert Jahren oder auch früher per Hand senkrecht und tief ausgeschachtete Grabenprofil, das sich heute als kleiner etwa 30 cm flacher Graben darstellt, von oben nach unten ausgegraben wird. Mit dem Aushub wird vor und hinter dem neuen Pfropfen das im Graben stehende oder ziehende Wasser abgedichtet. Diese neue Ausschachtung führt bis unter die ehemalige Grabensohle und zerstört dadurch die seit Jahrzehnten wirkende „Buschdrainage“. Danach wird das im Grabenstück eventuell noch vorhandene Wasser möglichst vollständig ausge-

löffelt und dann der Abdichtungskörper mit seitlich anstehendem, gewachsenen und schieren, d. h. ungestörten ca. 20- 40 cm dicken feuchten Torfstücken ohne Bewuchs oder durchwurzelter Bunkerde lagenweise von unten nach oben aufgebaut und jede Lage sofort mit der Baggerschaufel gründlich verdichtet. Zum umliegenden Gelände empfiehlt sich je nach anstehendem Torftyp eine deutliche Überhöhung von ca. 0,40 - 0,50 Metern.

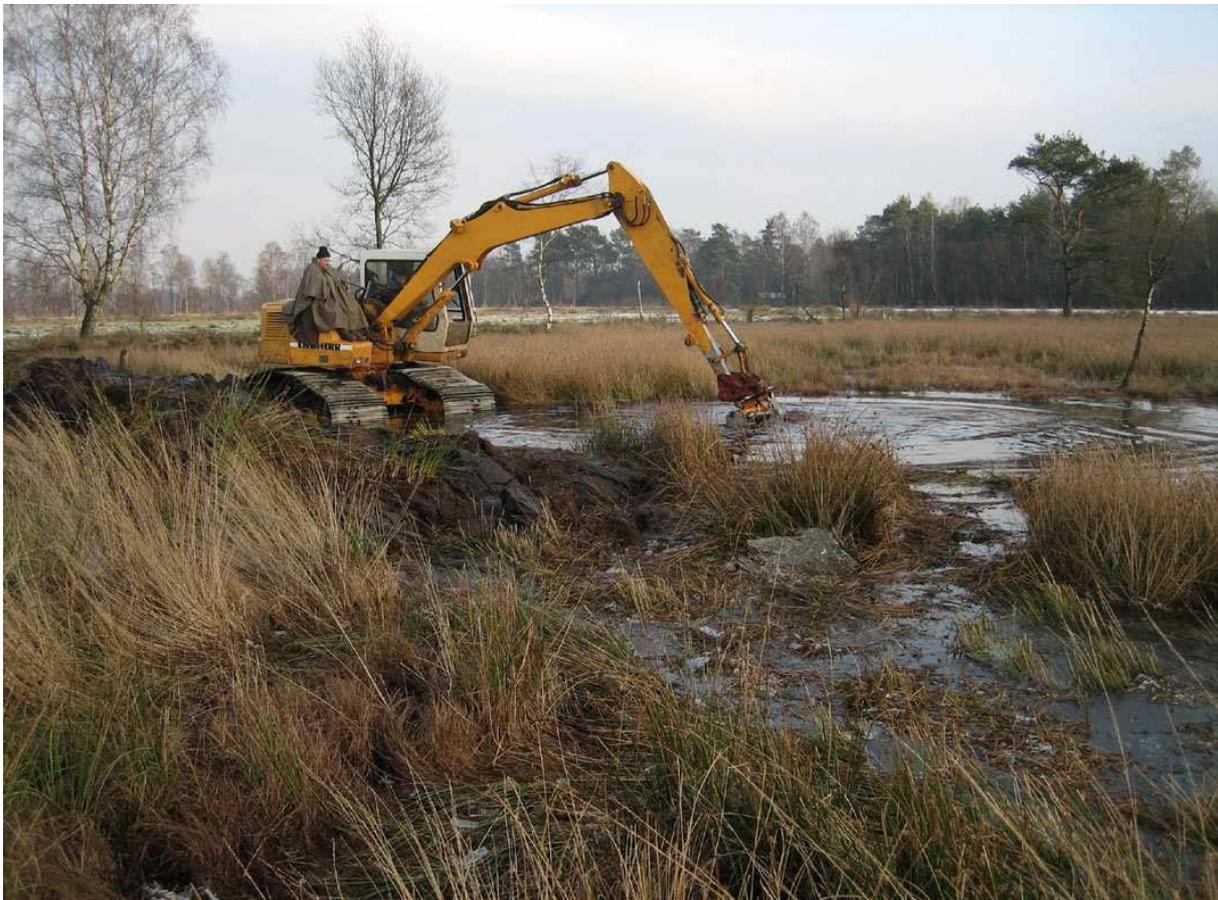
Foto: NABU-Archiv Ausformung von weierartigen Mulden für den Moorfrosch am Hochmoorrand

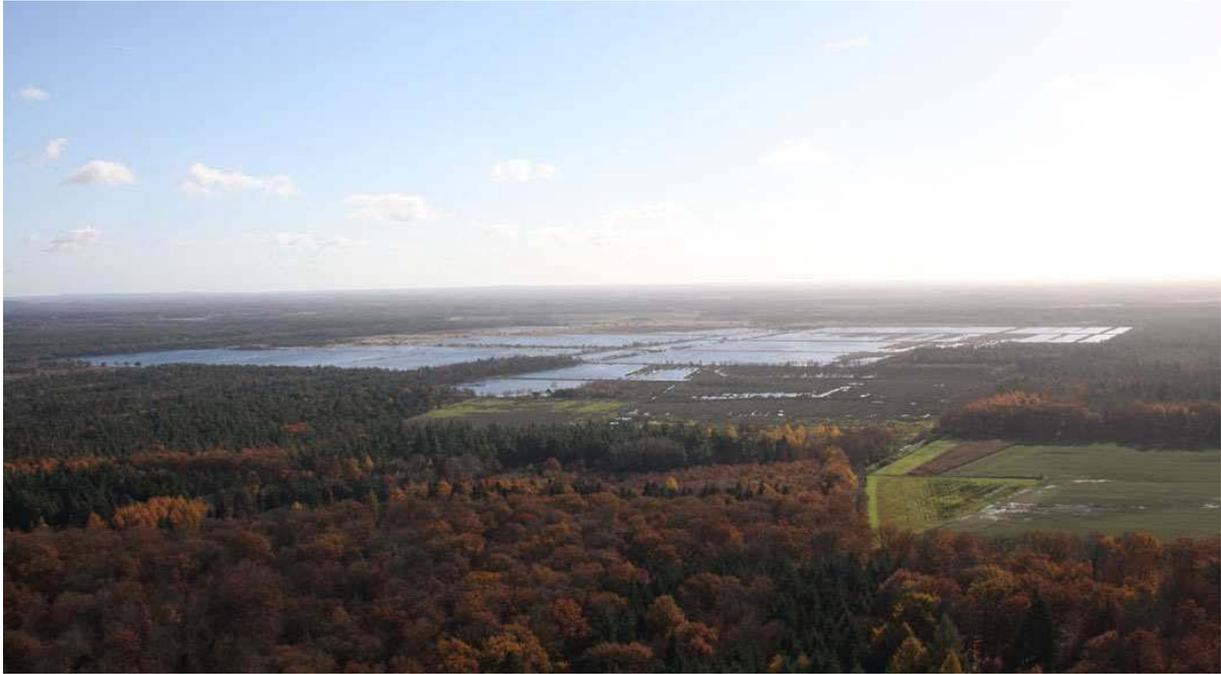
Kammerungen im Torfkörper zur Vernässung noch trockener Areale zur Aufwuchsverhinderung oder -eindämmung hochmoorfremder Gehölze

Foto: NABU-Rotenburg Blick von Nordwest
